ケヤキの維持管理プラン 提案書

平成17年10月

早稲田第11団地 グリーン委員会

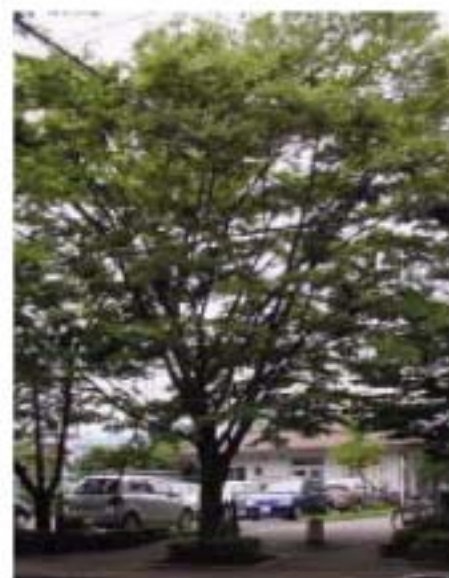
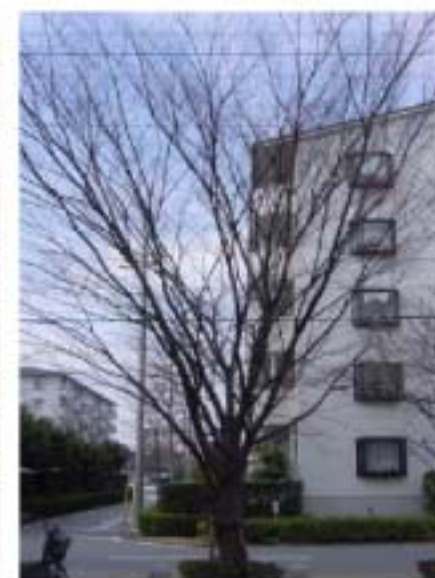
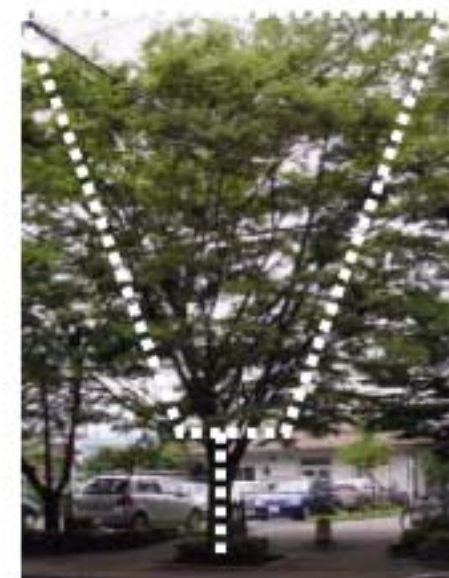
ケヤキ(NO.1)

壁からの距離(7.5 m)
樹液飛散(クレームあり)
電線標識壁(障害あり)
日照障害等(なし)
落葉クレーム(なし)

将来格付け(シンボル)
将来樹高(13m)
樹高イメージ(5階屋根高)
将来樹景(Y字型)

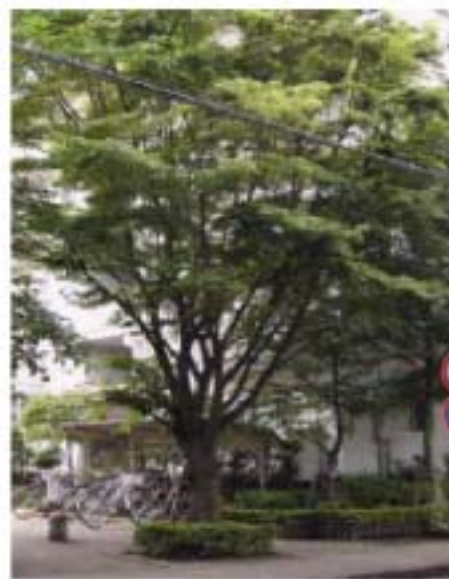
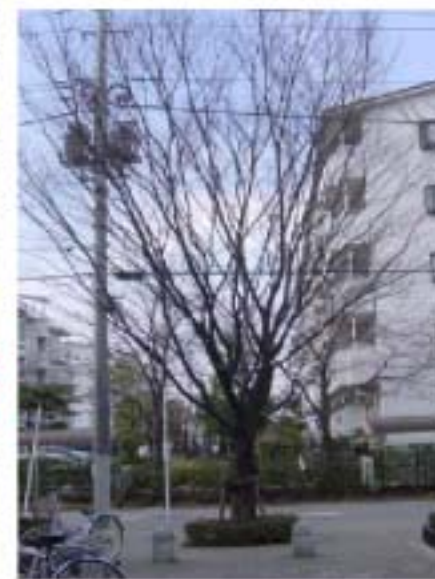
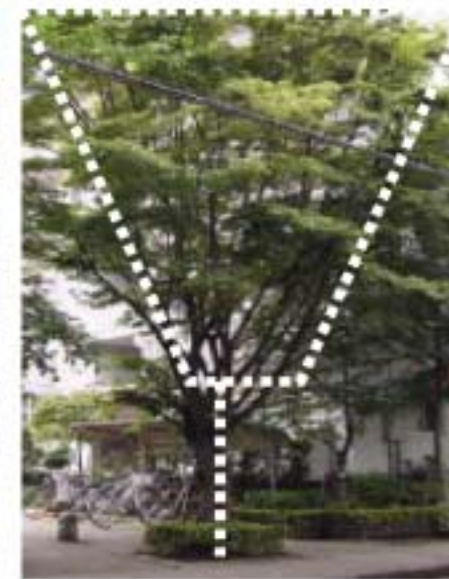
ケヤキ(NO.2)

壁からの距離(10.0m)
樹液飛散(問題あり)
電線標識壁(障害あり)
日照障害等(なし)
落葉クレーム(なし)

将来格付け(シンボル)
将来樹高(13m)
樹高イメージ(5階屋根高)
将来樹景(Y字型)

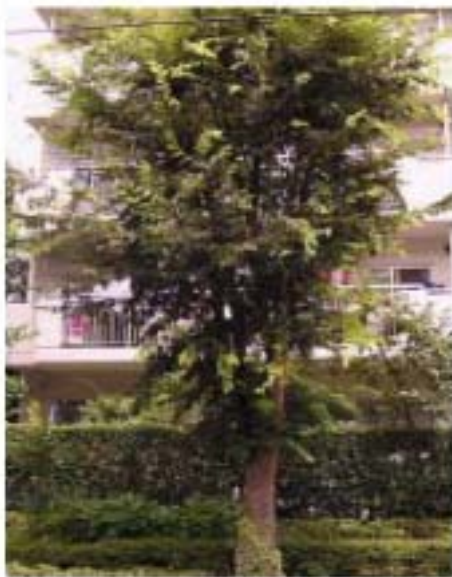
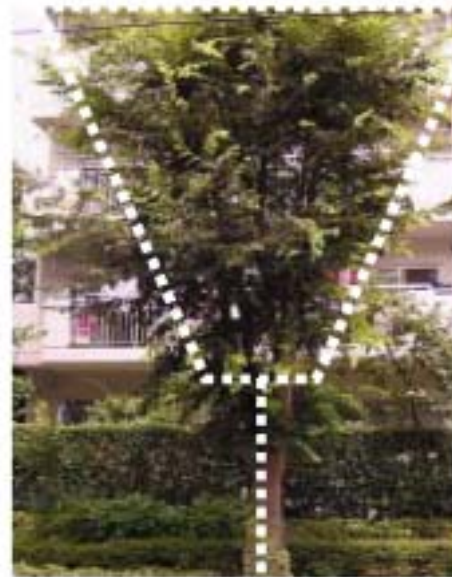
ケヤキ(NO.3)

壁からの距離(8.5 m)
樹液飛散(クレームあり)
電線標識壁(問題なし)
日照障害等(クレームあり)
落葉クレーム(なし)

将来格付け(保存)
将来樹高(7m)
樹高イメージ(3階屋根高)
将来樹景(Y字型)

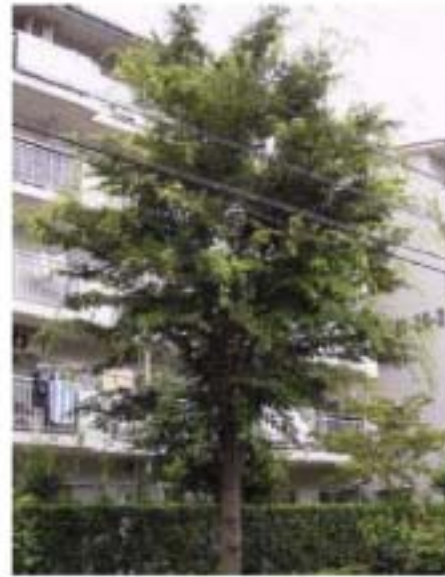
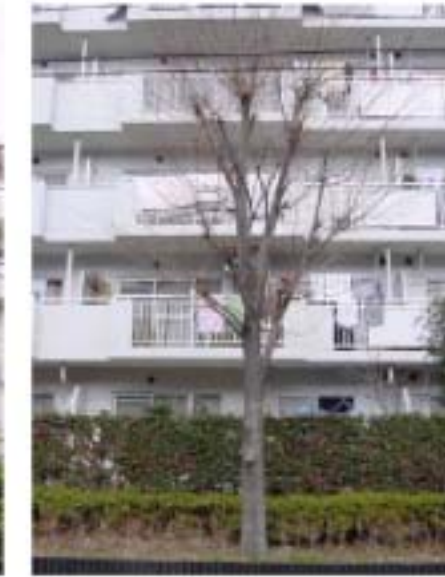
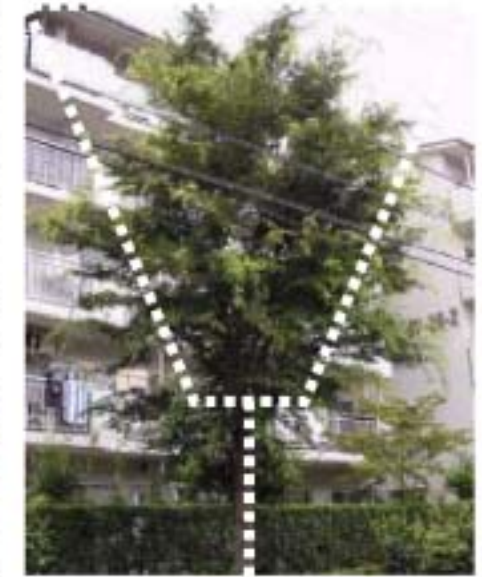
ケヤキ(NO.5)

壁からの距離(8.2m)
樹液飛散(クレームあり)
電線標識壁(障害あり)
日照障害等(クレームあり)
落葉クレーム(なし)

将来格付け(保存)
将来樹高(7m)
樹高イメージ(3階屋根高)
将来樹景(Y字型)

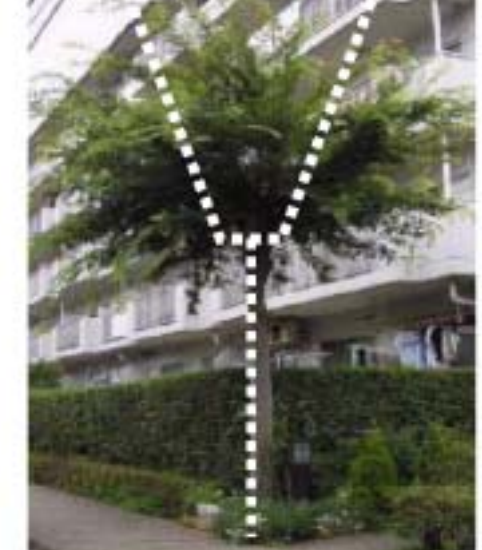
ケヤキ(NO.6)

壁からの距離(4.5m)
樹液飛散(クレームあり)
電線標識壁(問題なし)
日照障害等(クレームあり)
落葉クレーム(なし)

将来格付け(保存)
将来樹高(7m)
樹高イメージ(3階屋根高)
将来樹景(Y字型)

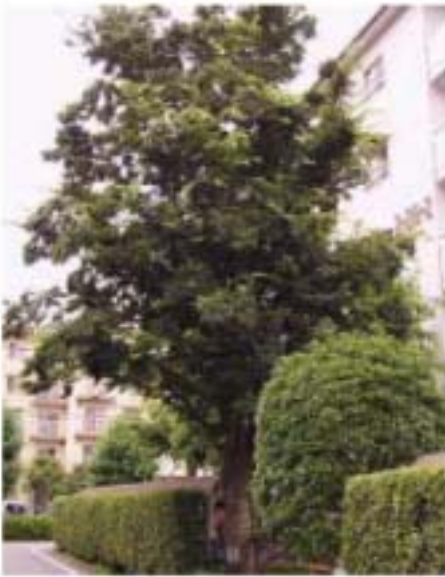
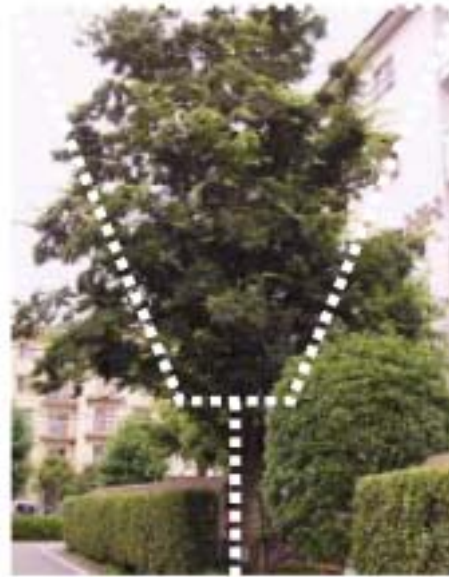
ケヤキ(NO.7)
[履歴]

[要望等]
壁からの距離(5.0m)
樹液飛散(問題なし)
電線標識壁(問題なし)
日照障害等(障害あり)
落葉クレーム(あり)

[方針]
将来格付け(シンボル)
将来樹高(13m)
樹高イメージ(5階屋根高)
将来樹景(Y字型)

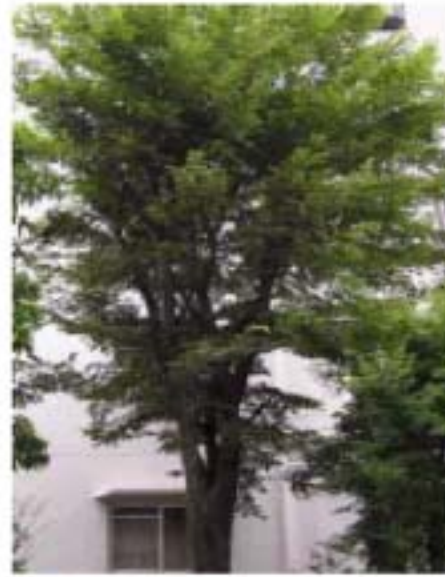
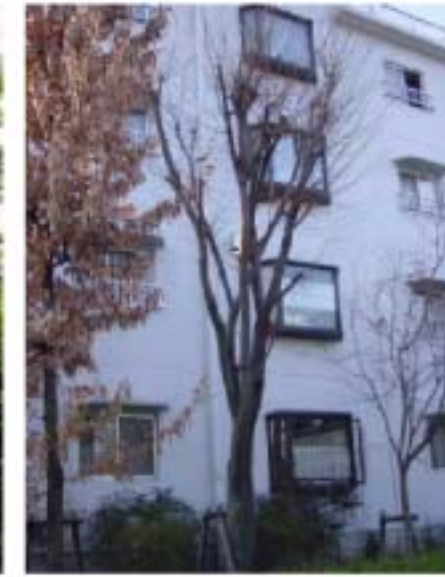
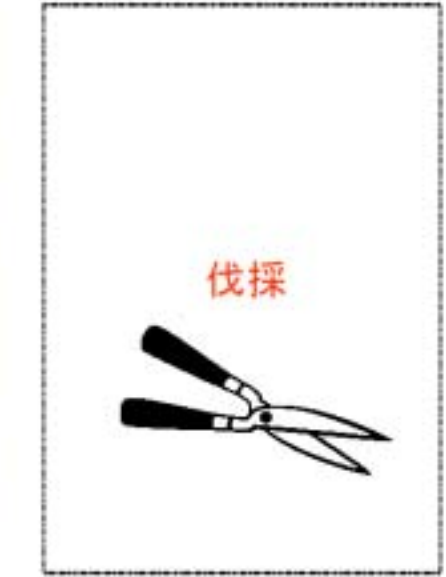
ケヤキ(NO.9)

[要望等]
壁からの距離(3.5 m)
樹液飛散(問題あり)
電線標識壁(問題なし)
日照障害等(障害あり)
落葉クレーム(なし)

[方針]
①2006年に根元から伐採予定

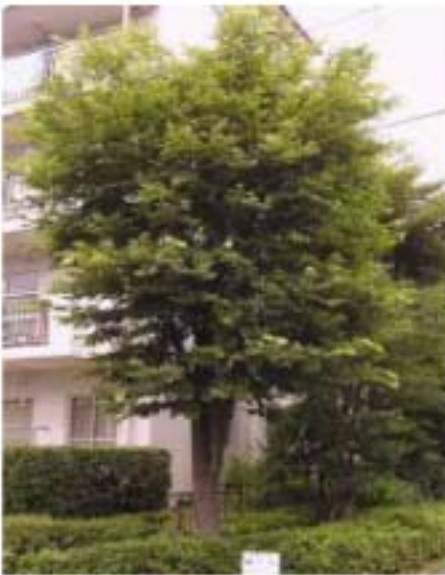
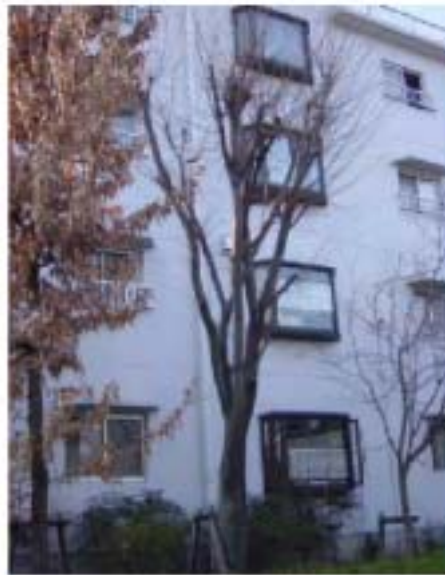
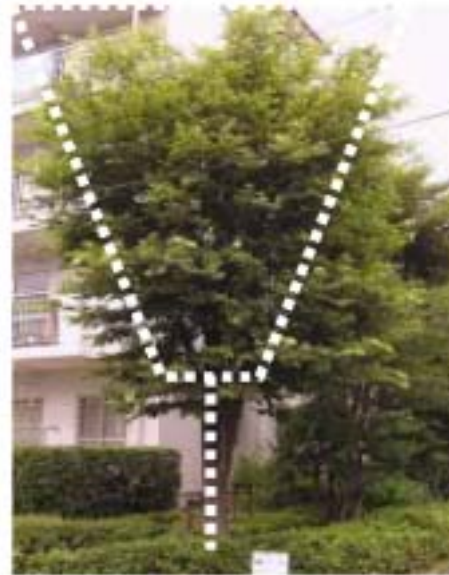
ケヤキ(NO.8)
[履歴]

[要望等]
壁からの距離(10.0m)
樹液飛散(問題あり)
電線標識壁(障害あり)
日照障害等(問題なし)
落葉クレーム(なし)

[方針]
将来格付け(シンボル)
将来樹高(13m)
樹高イメージ(5階屋根高)
将来樹景(Y字型)

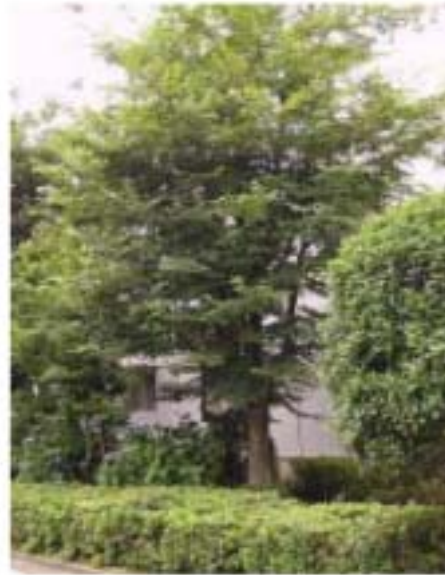
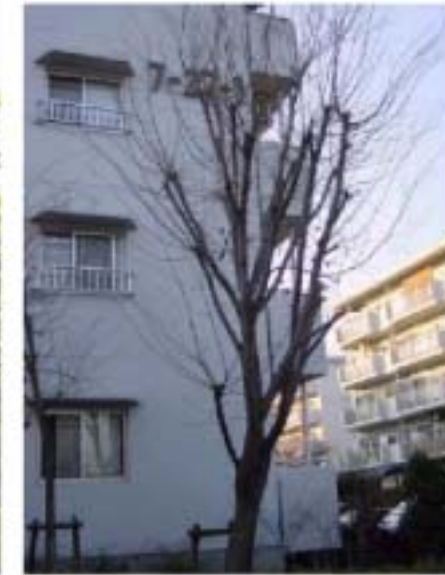
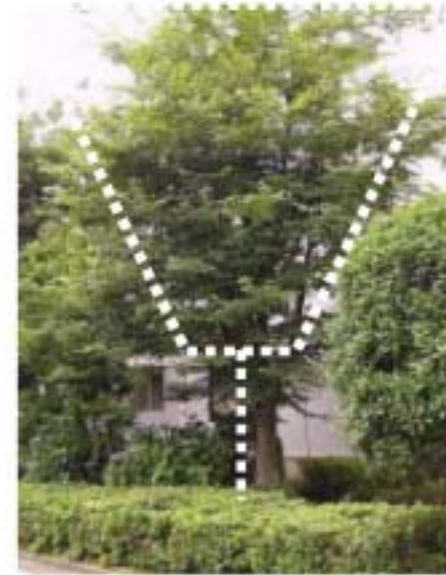
ケヤキ(NO.10)

[要望等]
壁からの距離(3.0m)
樹液飛散(問題あり)
電線標識壁(問題なし)
日照障害等(障害あり)
落葉クレーム(なし)

[方針]
将来格付け(保存)
将来樹高(7m)
樹高イメージ(3階屋根高)
将来樹景(Y字型)

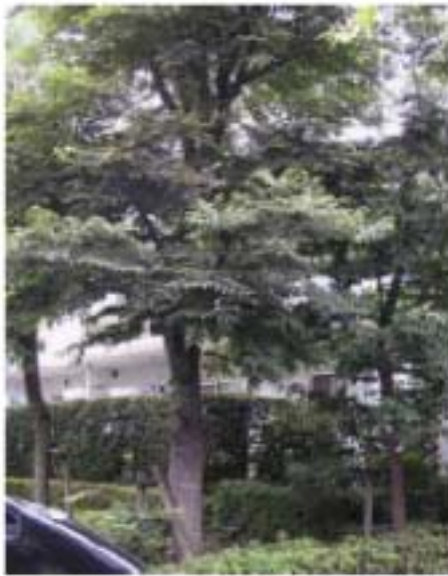
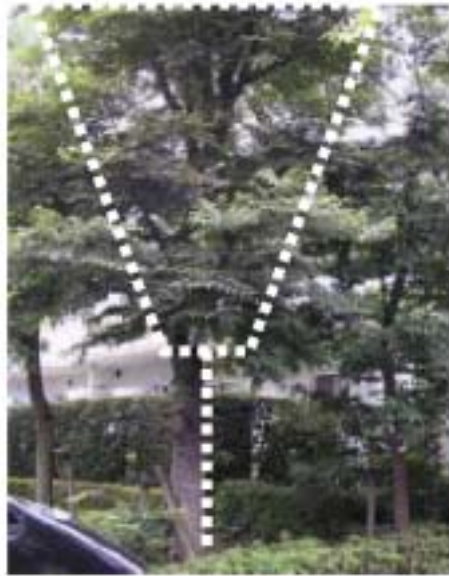
ケヤキ(NO.11)

壁からの距離(12.0m)
樹液飛散(問題あり)
電線標識壁(問題なし)
日照障害等(問題なし)
落葉クレーム(あり)

将来格付け(保存)
将来樹高(7m)
樹高イメージ(3階屋根高)
将来樹景(Y字型)

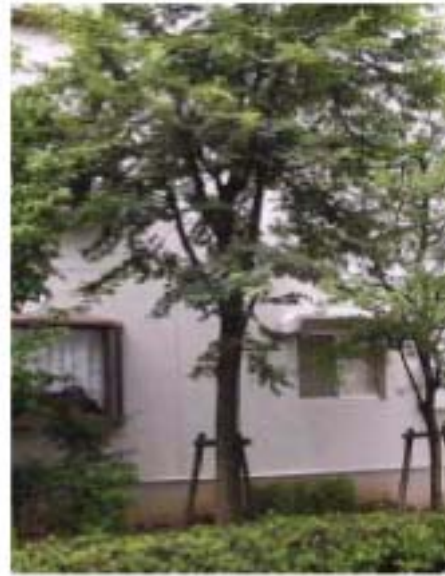
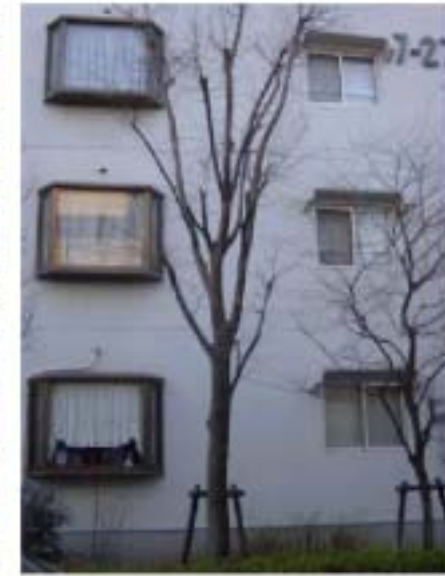
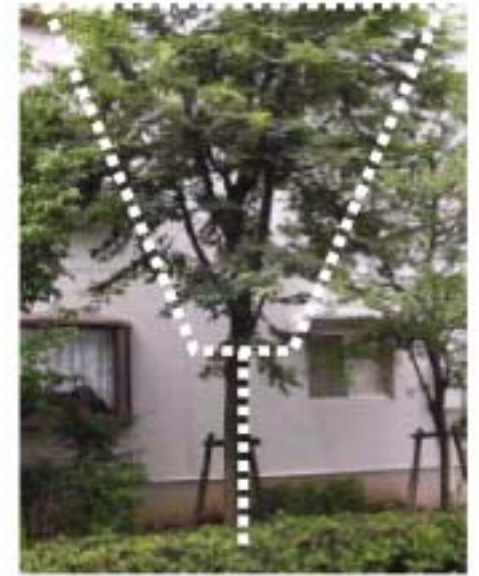
ケヤキ(NO.13)

壁からの距離(2.8m)
樹液飛散(問題あり)
電線標識壁(問題なし)
日照障害等(障害あり)
落葉クレーム(あり)

将来格付け(保存)
将来樹高(7m)
樹高イメージ(3階屋根高)
将来樹景(Y字型)

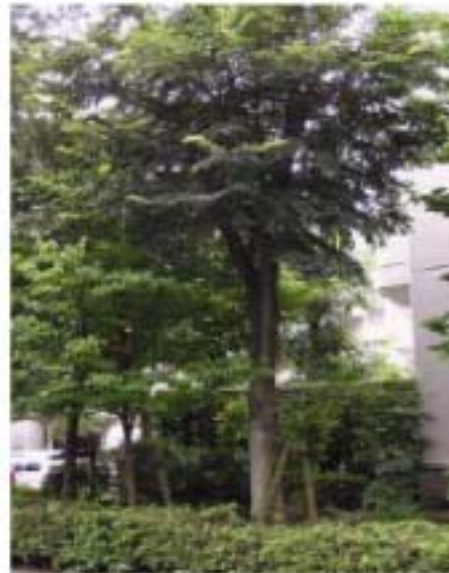
ケヤキ(NO.12)

壁からの距離(3.0m)
樹液飛散(問題あり)
電線標識壁(問題なし)
日照障害等(障害あり)
落葉クレーム(あり)

①2006年に根元から
伐採予定

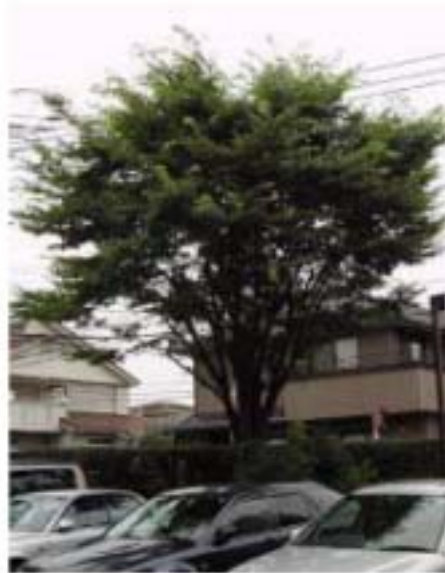
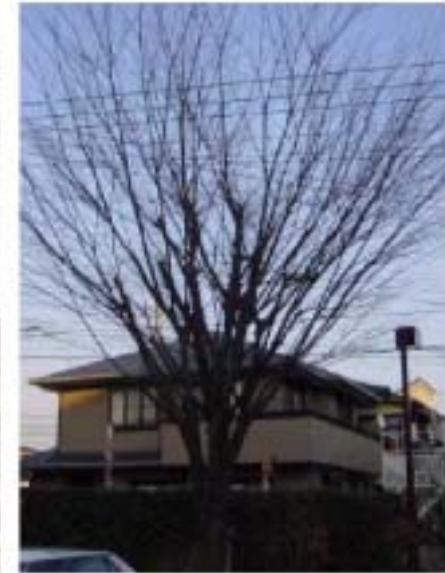
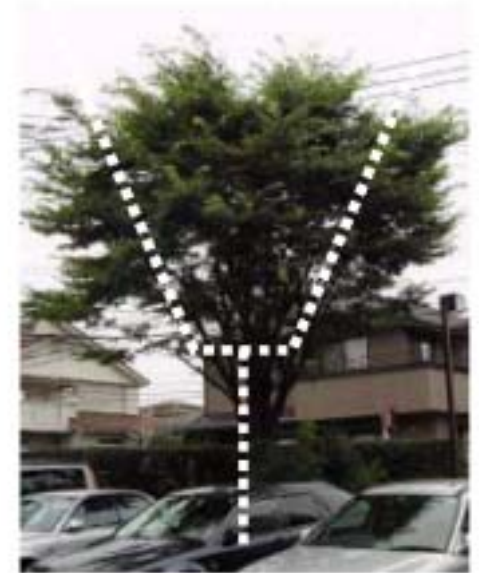
ケヤキ(NO.14)

壁からの距離(近くに壁なし)
樹液飛散(あり)
電線標識壁(問題なし)
日照障害等(なし)
落葉クレーム(なし)

将来格付け(シンボル)
将来樹高(13m)
樹高イメージ(5階屋根高)
将来樹景(Y字型)

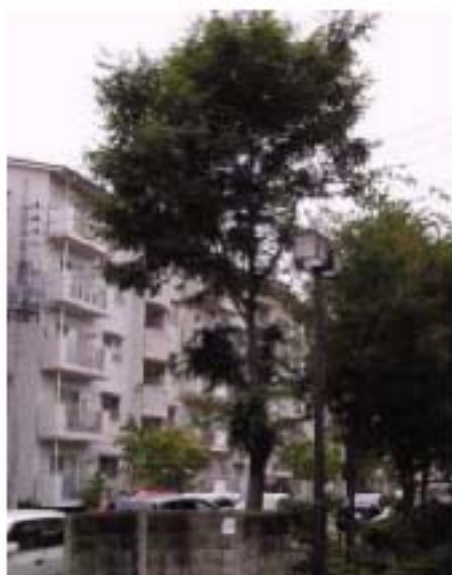
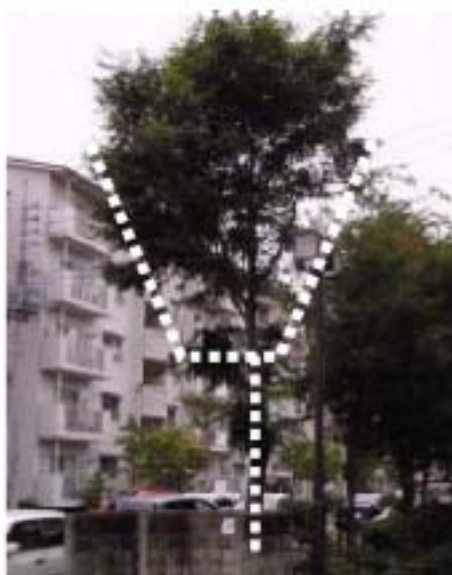
ケヤキ(NO.15)

壁からの距離(近くに壁なし)
樹液飛散(あり)
電線標識壁(問題なし)
日照障害等(なし)
落葉クレーム(なし)

将来格付け(保存)
将来樹高(7m)
樹高イメージ(3階屋根高)
将来樹景(Y字型)

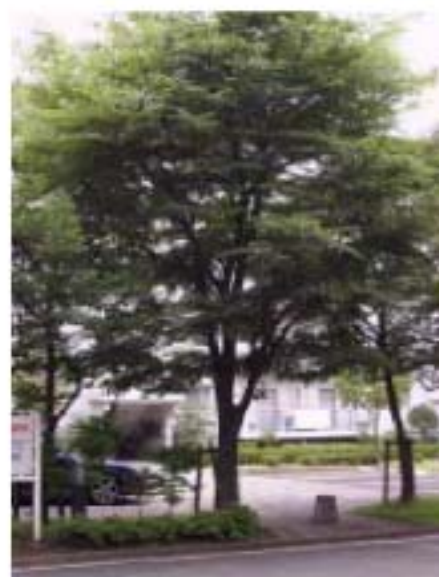
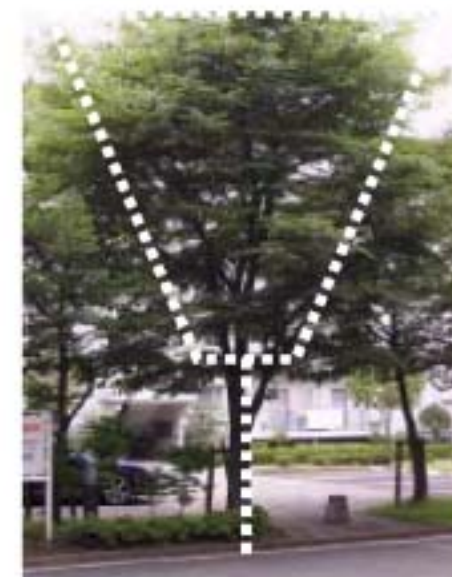
ケヤキ(NO.17)

壁からの距離(近くに壁なし)
樹液飛散(問題あり)
電線標識壁(障害あり)
日照障害等(なし)
落葉クレーム(なし)

将来格付け(シンボル)
将来樹高(13m)
樹高イメージ(5階屋根高)
将来樹景(Y字型)

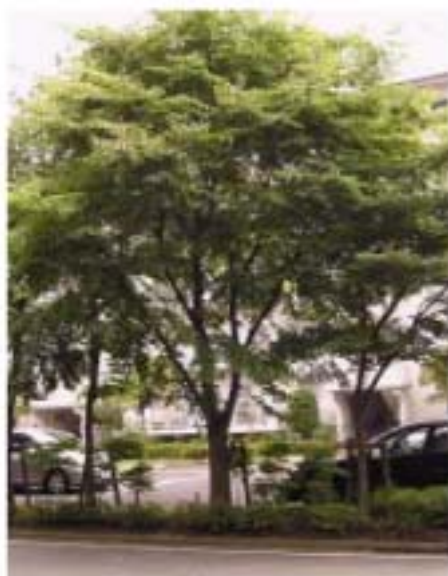
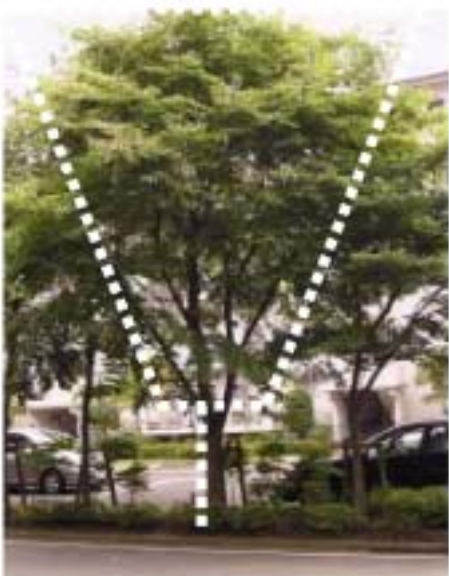
ケヤキ(NO.16)

壁からの距離(近くに壁なし)
樹液飛散(問題あり)
電線標識壁(障害あり)
日照障害等(なし)
落葉クレーム(なし)

将来格付け(保存)
将来樹高(7m)
樹高イメージ(3階屋根高)
将来樹景(Y字型)

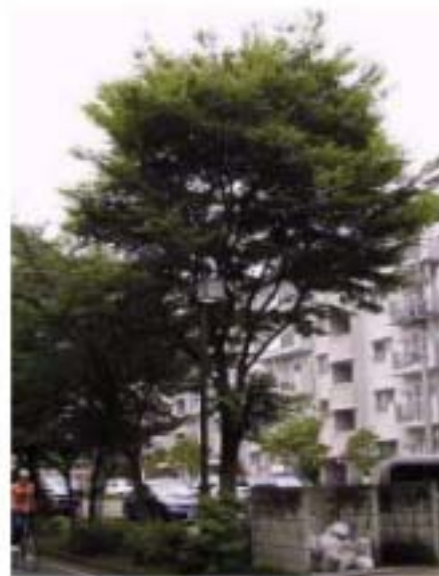
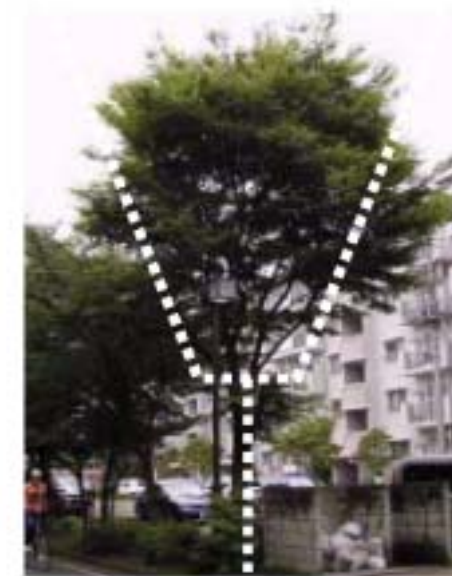
ケヤキ(NO.18)

壁からの距離(近くに壁なし)
樹液飛散(問題あり)
電線標識壁(電灯障害)
日照障害等(なし)
落葉クレーム(なし)

将来格付け(保存)
将来樹高(7m)
樹高イメージ(3階屋根高)
将来樹景(Y字型)

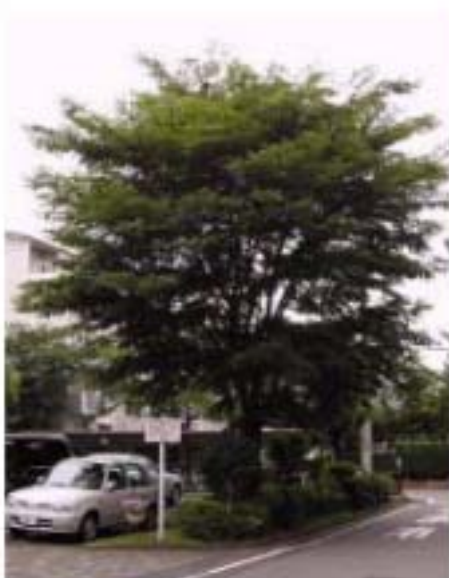
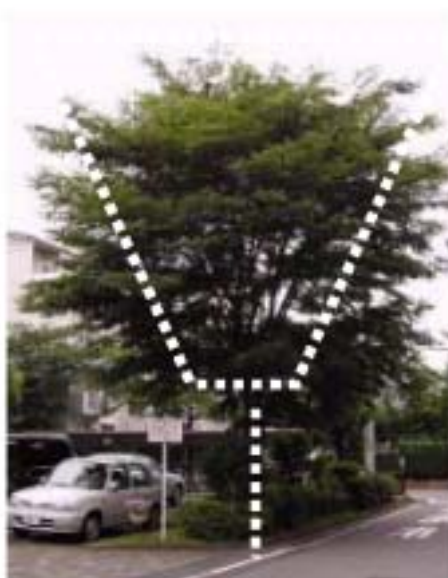
ケヤキ(NO.19)

壁からの距離(近くに壁なし)
樹液飛散(問題あり)
電線標識壁(問題なし)
日照障害等(なし)
落葉クレーム(なし)
冬のケヤキ(2004.1)

将来格付け(保存)
将来樹高(7m)
樹高イメージ(3階屋根高)
将来樹景(Y字型)

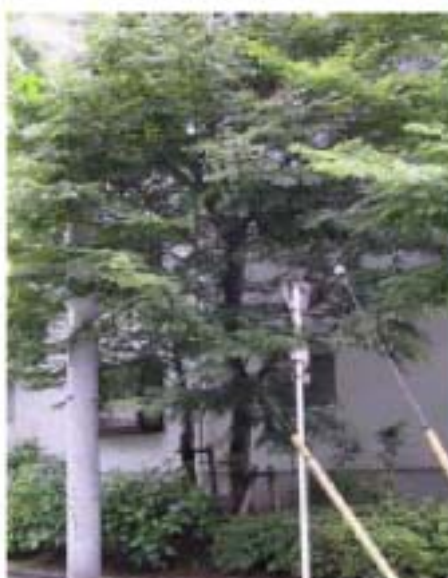
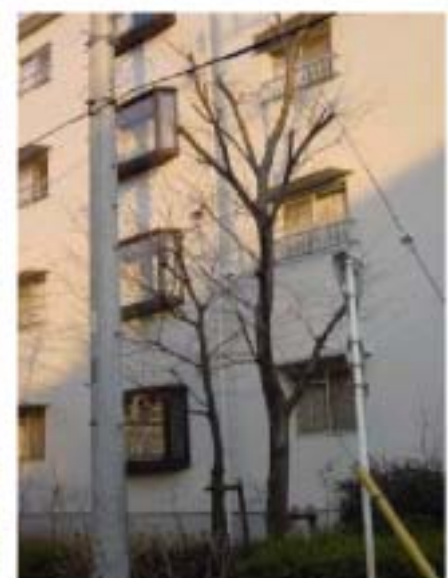
ケヤキ(NO.21)

壁からの距離(2.5m)
樹液飛散(問題なし)
電線標識壁(障害あり)
日照障害等(なし)
落葉クレーム(なし)

①2006年に根元から伐採予定

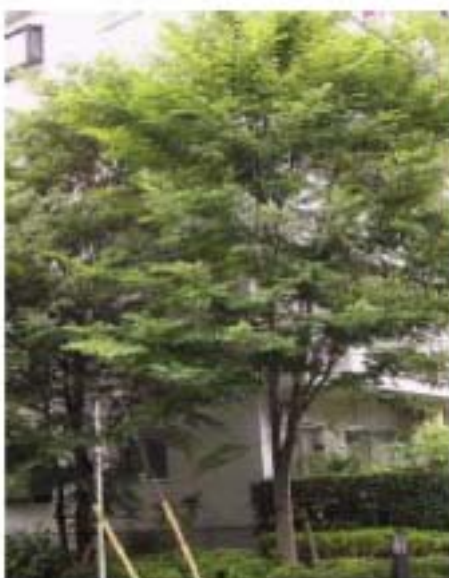
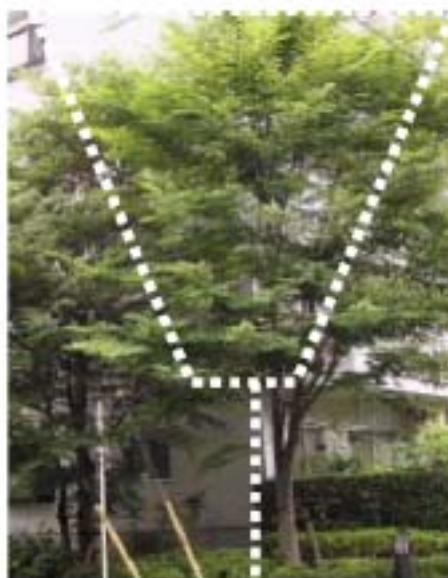
ケヤキ(NO.20)

壁からの距離(3.8m)
樹液飛散(問題あり)
電線標識壁(問題なし)
日照障害等(なし)
落葉クレーム(なし)

将来格付け(保存)
将来樹高(7m)
樹高イメージ(3階屋根高)
将来樹景(Y字型)

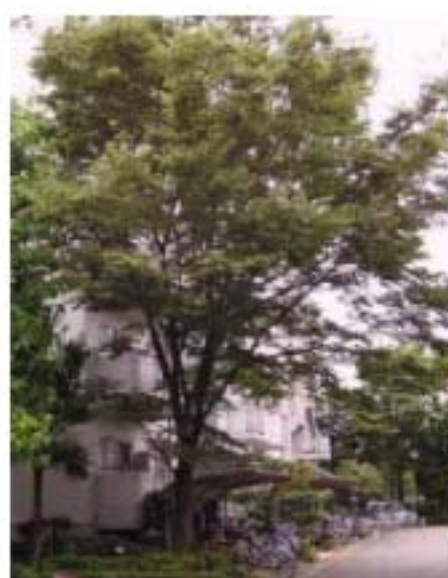
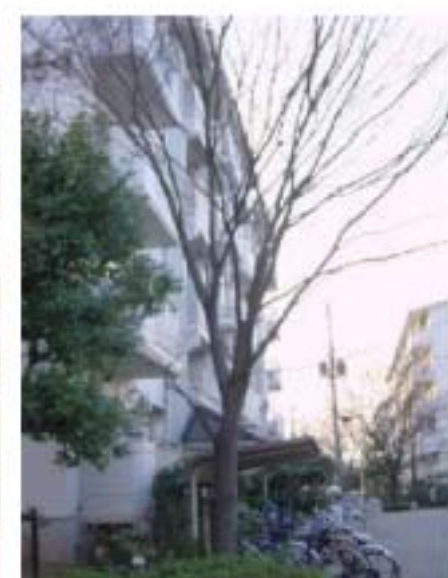
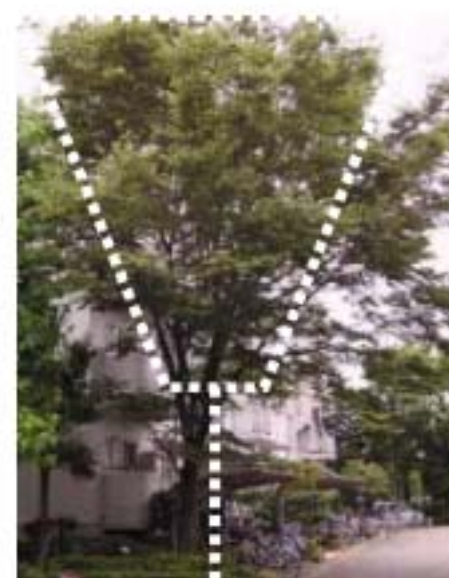
ケヤキ(NO.22)

壁からの距離(3.2m)
樹液飛散(問題あり)
電線標識壁(問題なし)
日照障害等(なし)
落葉クレーム(なし)

将来格付け(保存)
将来樹高(7m)
樹高イメージ(3階屋根高)
将来樹景(Y字型)

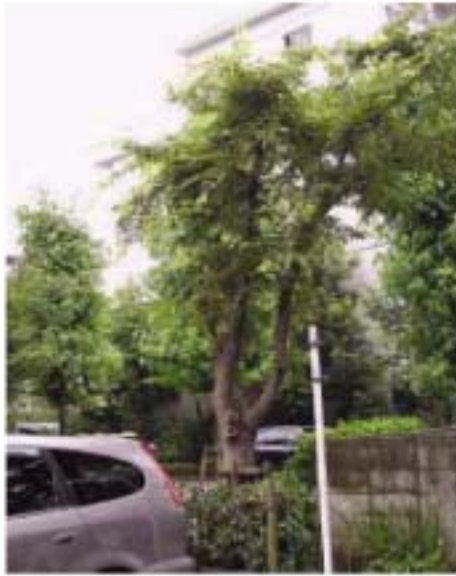
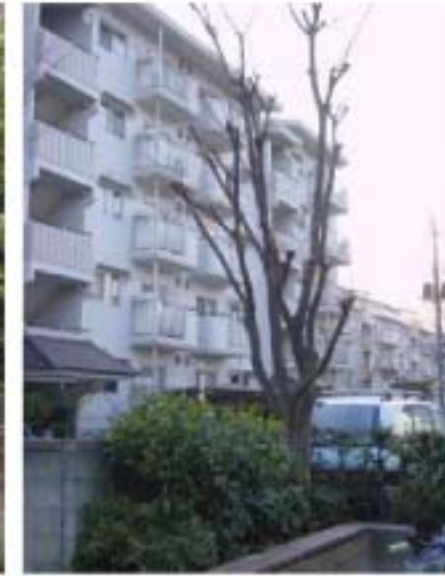
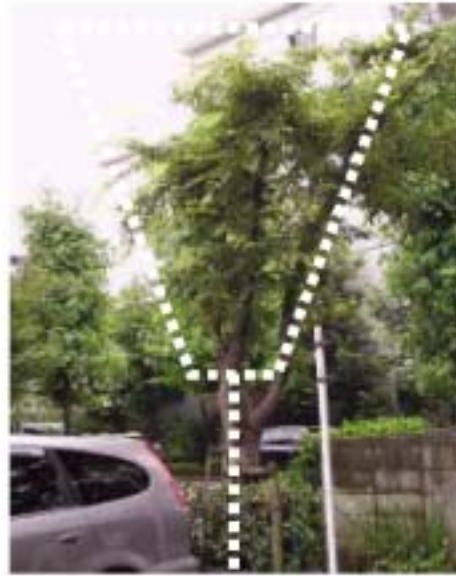
ケヤキ(NO.23)

壁からの距離(近くに壁なし)
 樹液飛散(問題あり)
 電線標識壁(問題なし)
 日照障害等(なし)
 落葉クレーム(なし)

将来格付け(保存)
 将来樹高(7m)
 樹高イメージ(3階屋根高)
 将来樹景(Y字型)

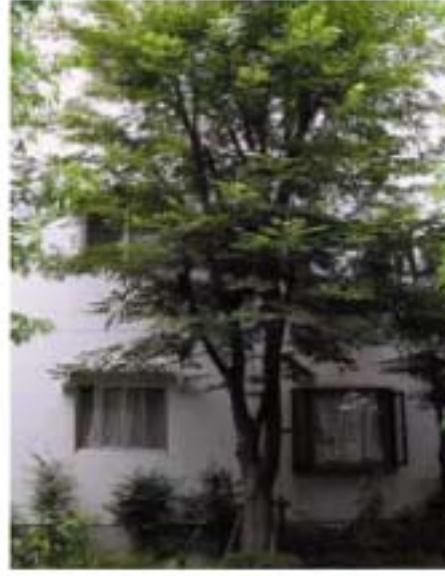
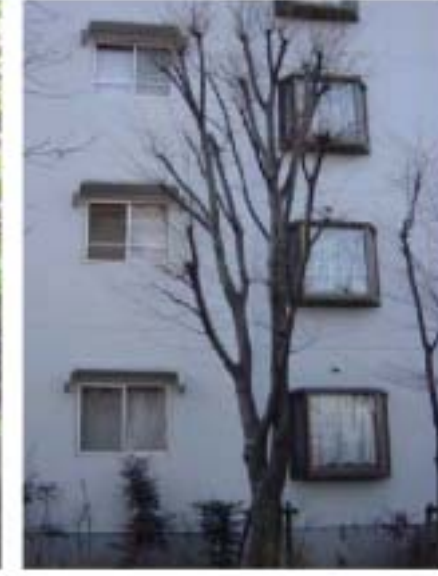
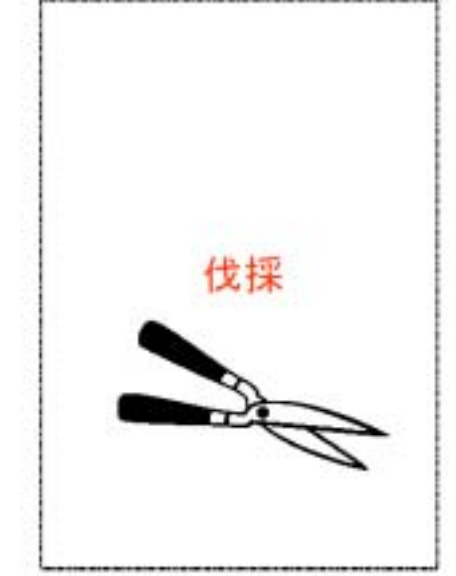
ケヤキ(NO.25)

壁からの距離(2.5m)
 樹液飛散(問題なし)
 電線標識壁(問題なし)
 日照障害等(障害あり)
 落葉クレーム(なし)

将来格付け(保存)
 将来樹高(7m)
 樹高イメージ(3階屋根高)
 将来樹景(Y字型)

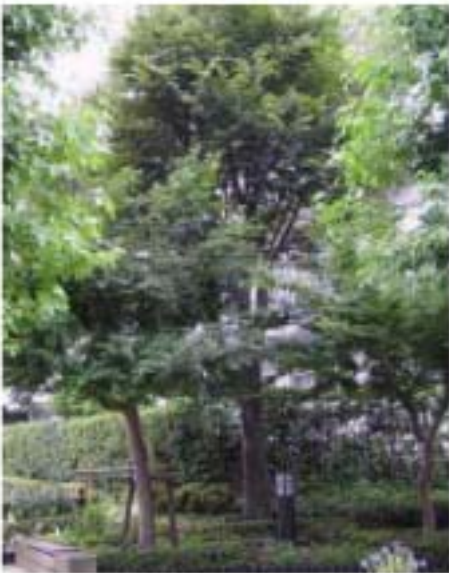
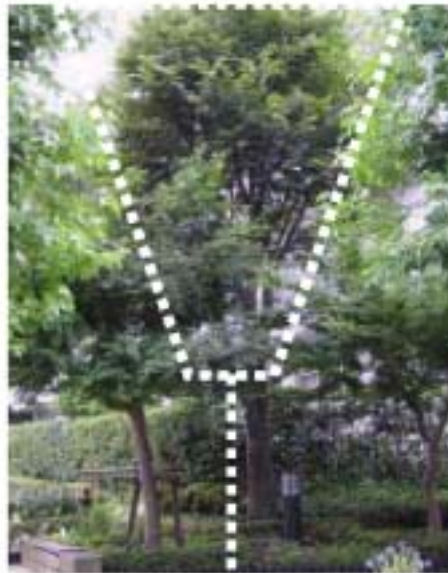
ケヤキ(NO.24)

壁からの距離(5.0m)
 樹液飛散(問題あり)
 電線標識壁(問題なし)
 日照障害等(なし)
 落葉クレーム(なし)

将来格付け(保存)
 将来樹高(7m)
 樹高イメージ(3階屋根高)
 将来樹景(Y字型)

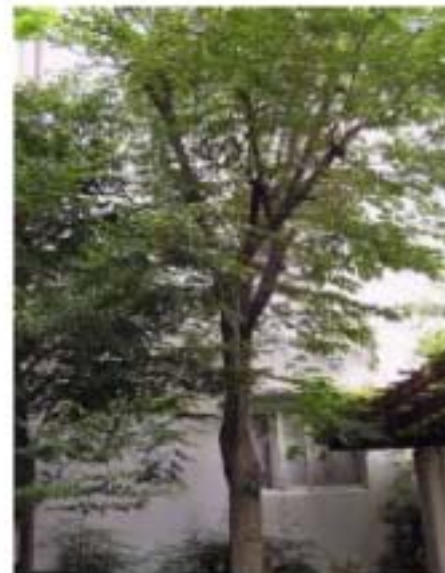
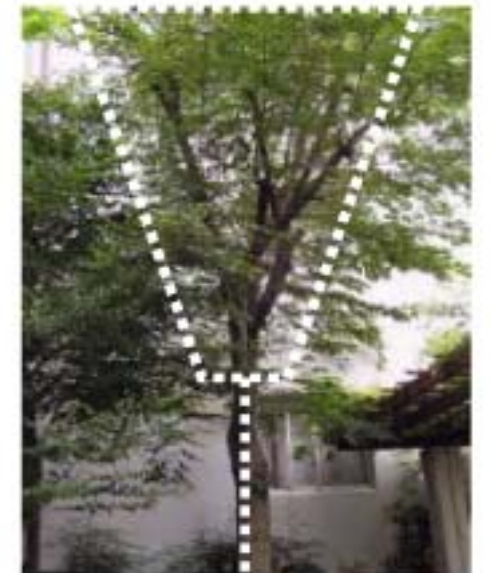
ケヤキ(NO.26)

壁からの距離(3.0m)
 樹液飛散(問題なし)
 電線標識壁(問題なし)
 日照障害等(障害あり)
 落葉クレーム(なし)

①2006年に根元から伐採予定

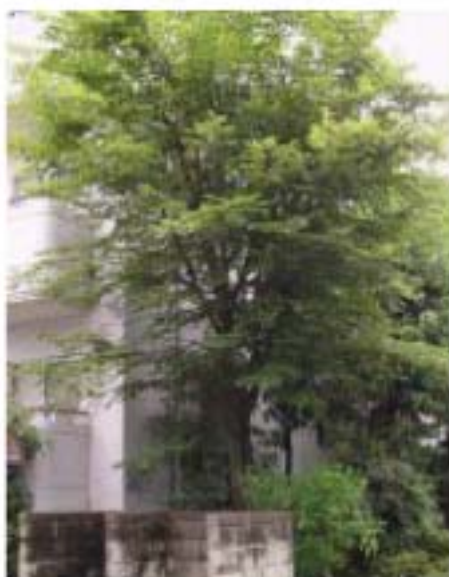
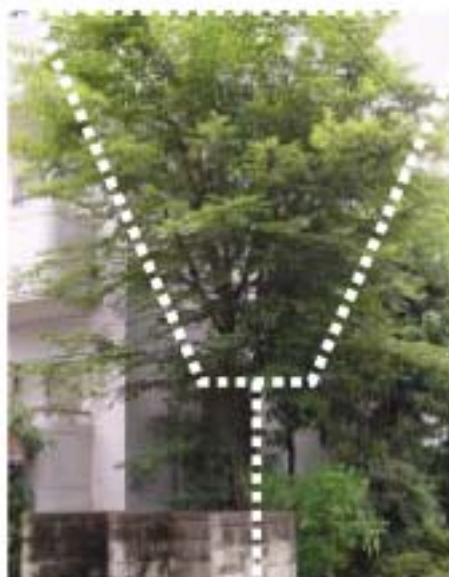
ケヤキ(NO.27)

壁からの距離(2.0 m)
 樹液飛散(問題なし)
 電線標識壁(障害あり)
 日照障害等(なし)
 落葉クレーム(なし)

将来格付け(保存)
 将来樹高(7m)
 樹高イメージ(3階屋根高)
 将来樹景(Y字型)

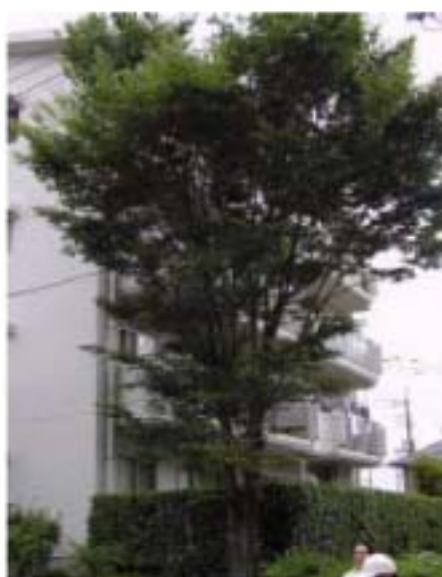
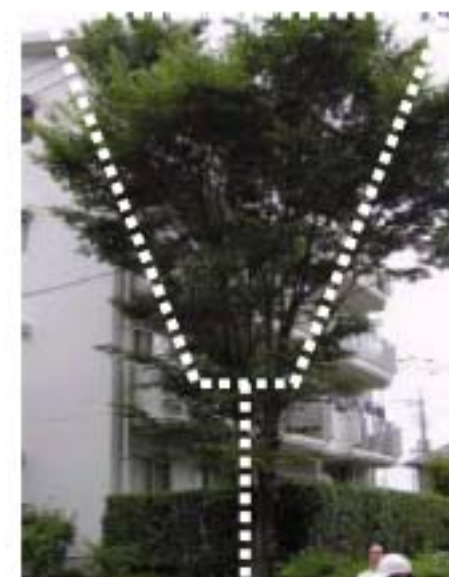
ケヤキ(NO.29)

壁からの距離(4.7m)
 樹液飛散(問題なし)
 電線標識壁(障害あり)
 日照障害等(なし)
 落葉クレーム(なし)

将来格付け(シンボル)
 将来樹高(13m)
 樹高イメージ(5階屋根高)
 将来樹景(Y字型)

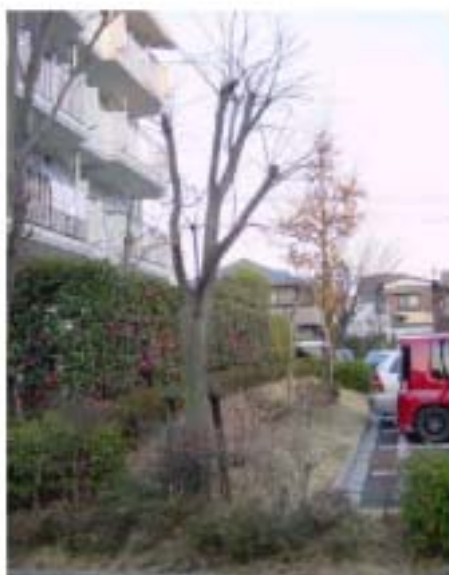
ケヤキ(NO.28)

壁からの距離(-)
 樹液飛散(-)
 電線標識壁(-)
 日照障害等(-)
 落葉クレーム(-)

①2005年に根元から
 伐採

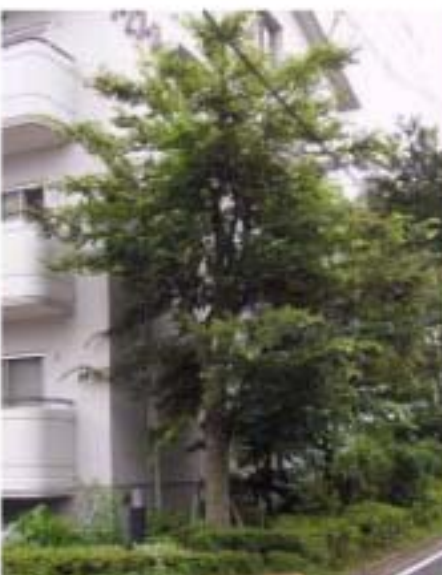
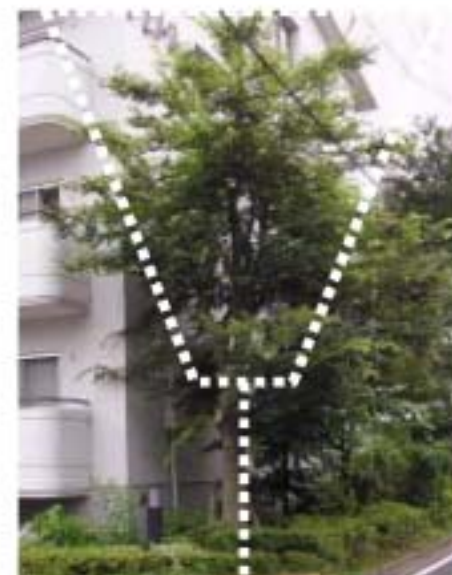
ケヤキ(NO.30)

壁からの距離(1.4m)
 樹液飛散(問題なし)
 電線標識壁(障害あり)
 日照障害等(なし)
 落葉クレーム(なし)

将来格付け(保存)
 将来樹高(7m)
 樹高イメージ(3階屋根高)
 将来樹景(Y字型)
