ケヤキの維持管理プラン 提案書

平成17年10月

早稲田第11団地 グリーン委員会

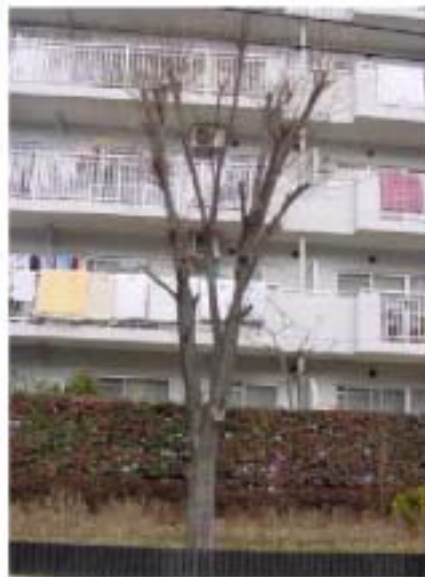
冬のケヤキ(2004.1)

壁からの距離(8.5 m)
樹液飛散(クレームあり)
電線標識壁(問題なし)
日照障害等(クレームあり)
落葉クレーム(なし)

将来格付け(保存)
将来樹高(7m)
樹高イメージ(3階屋根高)
将来樹景(Y字型)

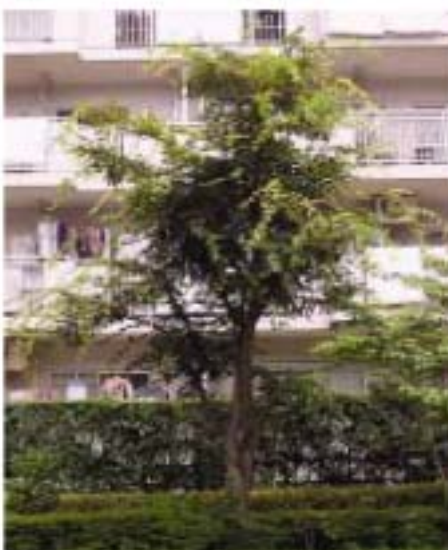
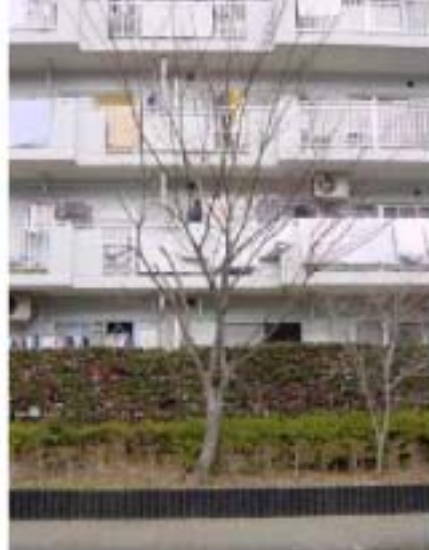
ケヤキ(NO.4)

壁からの距離(8.0m)
樹液飛散(クレームあり)
電線標識壁(問題なし)
日照障害等(クレームあり)
落葉クレーム(なし)

①2006年に根元から
伐採予定

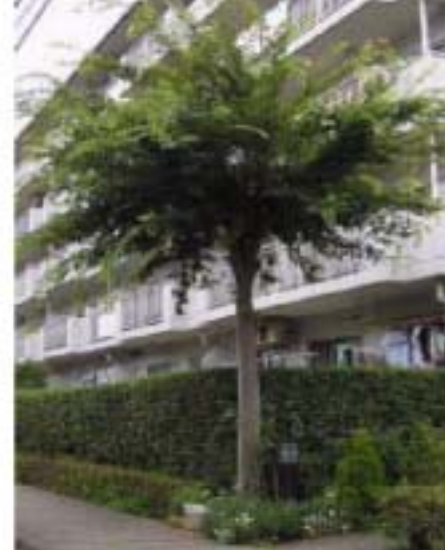
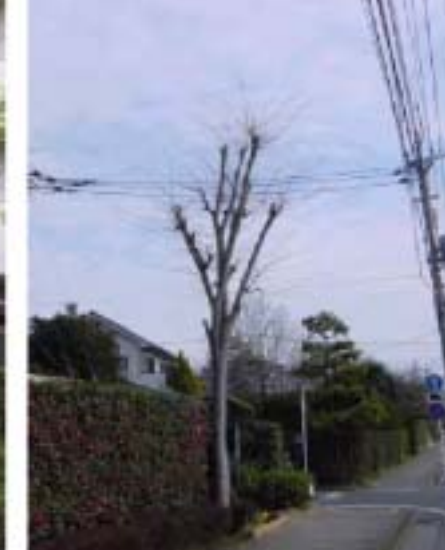
ケヤキ(NO.6)

壁からの距離(4.5m)
樹液飛散(クレームあり)
電線標識壁(問題なし)
日照障害等(クレームあり)
落葉クレーム(なし)

将来格付け(保存)
将来樹高(7m)
樹高イメージ(3階屋根高)
将来樹景(Y字型)

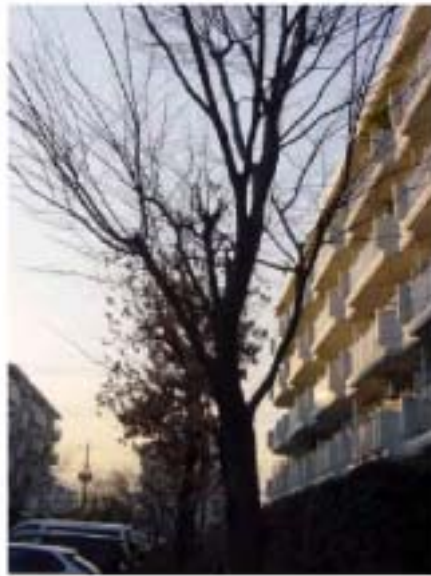
冬のケヤキ(2004.1)

壁からの距離(12.0m)
樹液飛散(問題あり)
電線標識壁(問題なし)
日照障害等(問題なし)
落葉クレーム(あり)

将来格付け(保存)
将来樹高(7m)
樹高イメージ(3階屋根高)
将来樹景(Y字型)

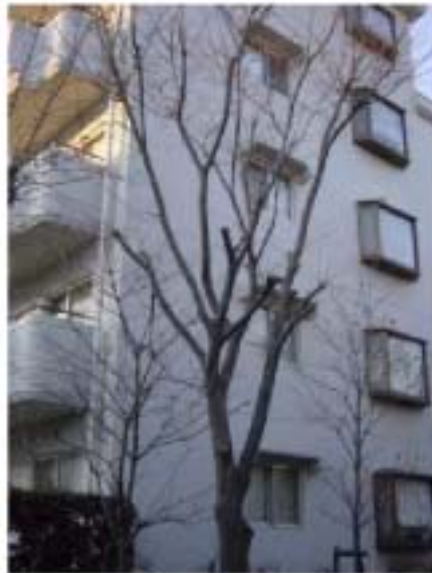
ケヤキ(NO.12)

壁からの距離(3.0m)
樹液飛散(問題あり)
電線標識壁(問題なし)
日照障害等(障害あり)
落葉クレーム(あり)

①2006年に根元から
伐採予定
